Costruzioni antisismiche in muratura **POROTON®: risposta al terremoto in Emilia**

Il violento terremoto che ha colpito l'Emilia è stata una vera e propria prova dinamica su scala reale per tutti gli edifici della zona.

Le ricognizioni svolte su 23 costruzioni realizzate con murature POROTON® hanno permesso di rilevare come queste abbiano risposto in modo eccellente ai sismi.

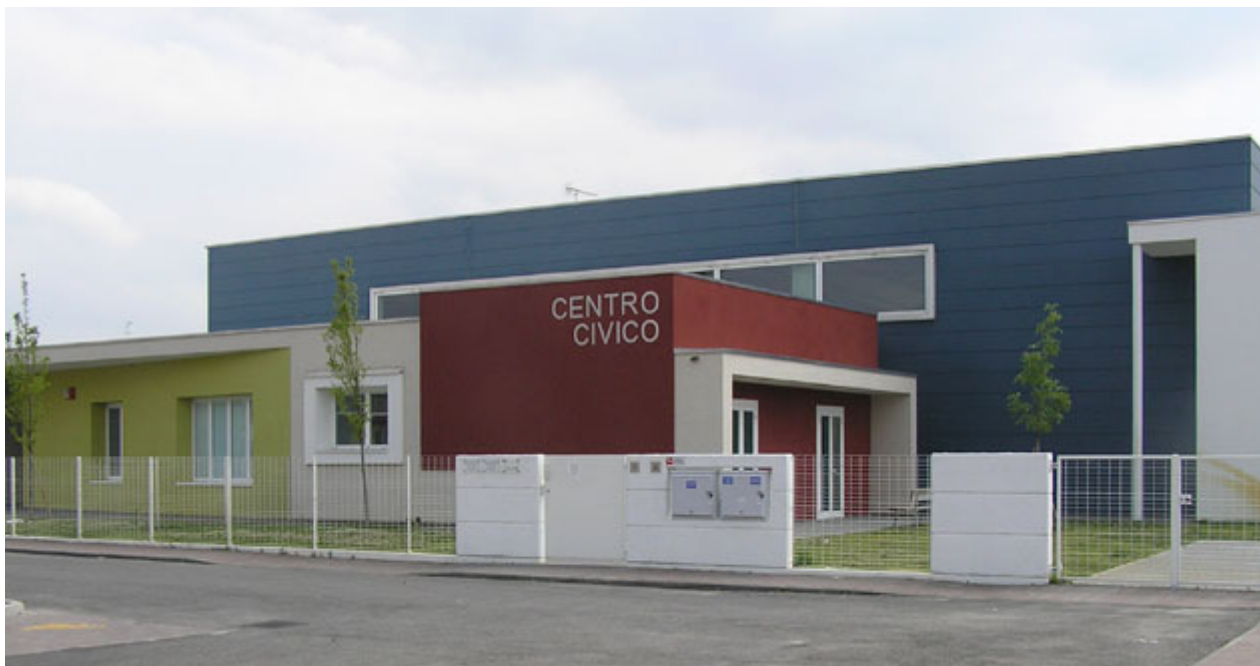
Gli edifici oggetto della ricognizione consistono in palazzine residenziali, complessi residenziali e ville singole. Di particolare interesse la **scuola primaria di Mortizzuolo a Mirandola** (ricognizione 9, Fig. 2), che presenta il corpo aule e direttivo realizzato in **muratura armata POROTON®** completamente privo di danni (Fig. 3), mentre la palestra in prefabbricati è stata dichiarata inagibile a causa di evidenti fessure agli elementi strutturali e non strutturali (Fig. 4).

Fig. 2 - Vista frontale della scuola di Mortizzuolo di Mirandola.

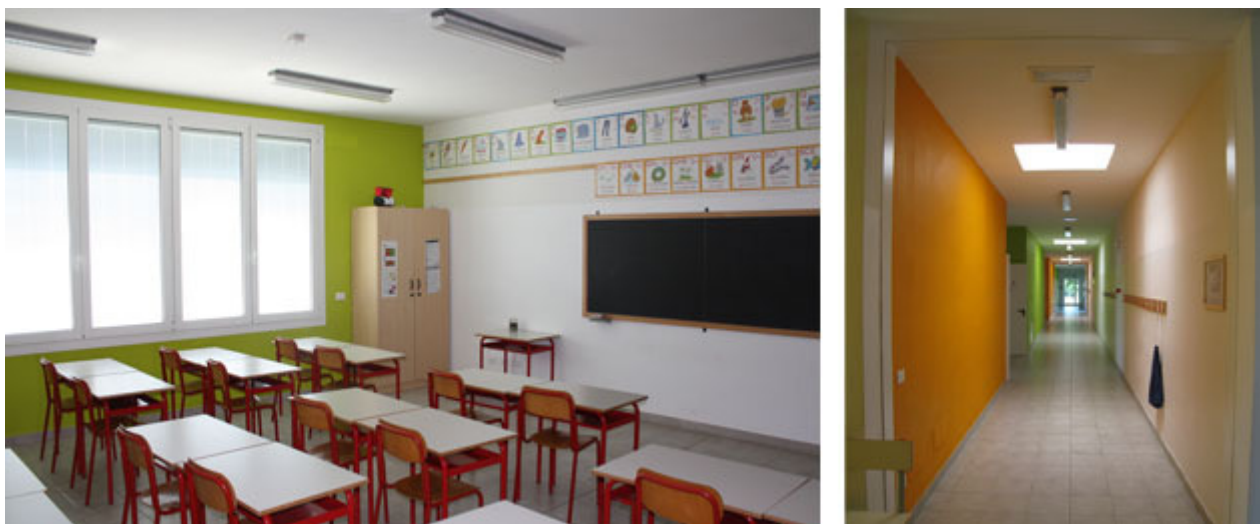
Fig. 3 - Viste interne del corpo aule in muratura armata POROTON® della scuola primaria di Mortizzuolo di Mirandola.

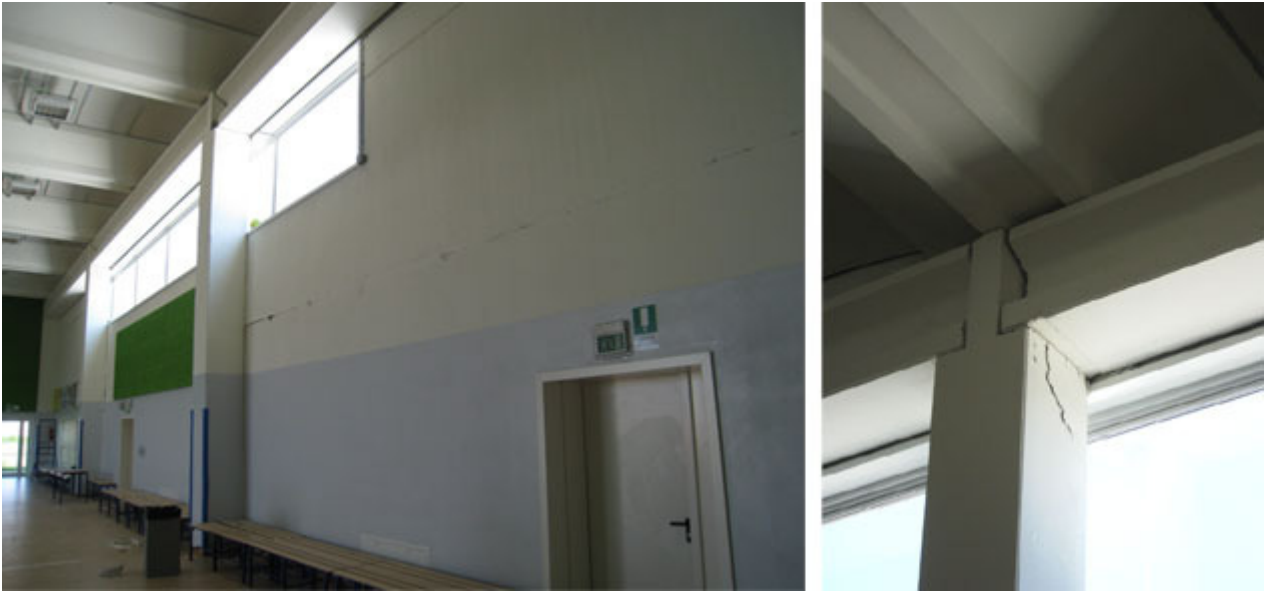
Fig. 4 - Danni e fessure agli elementi non strutturali e strutturali della palestra della scuola primaria di Mortizzuolo di Mirandola, in elementi prefabbricati, dichiarata inagibile.

Lo scenario che ci si poteva attendere, analizzando le accelerazioni indotte dalle scosse del 20 e 29 maggio, sarebbe stato dunque devastante. Invece, lo scenario rilevato sul territorio è stato completamente diverso: le **costruzioni visionate non hanno presentato danni**, tanto che gli edifici sono rimasti pienamente operativi, a meno di inagibilità per rischio esterno (come nel caso già citato della scuola, ricognizione 9, in cui l'inagibilità della palestra rendeva inagibile l'intera scuola anche nelle sue parti non danneggiate).

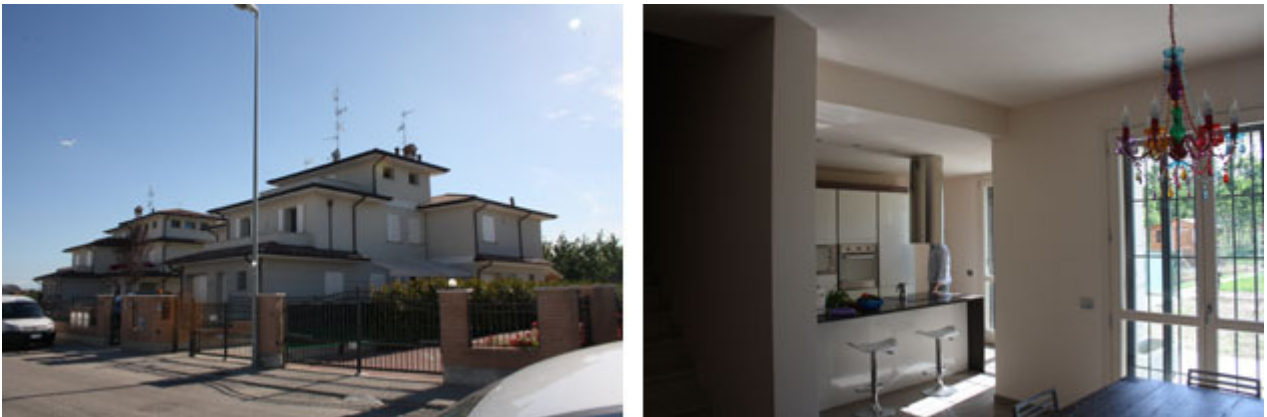
Costruzioni antisismiche residenziali come le trifamiliari di Mirandola (ricognizione 6, Fig. 5) realizzata in **muratura armata POROTON®** o come la villa singola di San Felice sul Panaro (ricognizione 16, Fig. 6) realizzata in **muratura ordinaria POROTON®**, si sono presentati completamente illesi e privi di fessure sia esternamente che internamente.

Fig. 5 - Vista esterna delle trifamiliari di Mirandola e vista interna del piano terra.

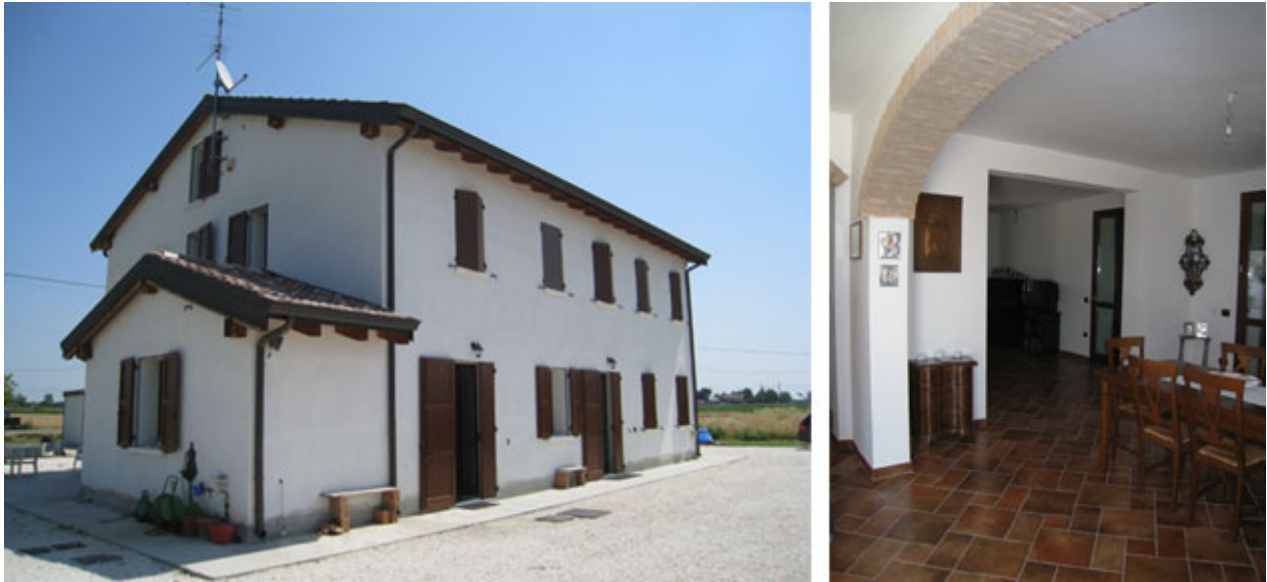
Fig. 6 - Vista esterna della villa singola di San Felice sul Panaro e vista interna del piano terra.
