Consorzio POROTON® Italia

27 luglio 2009

Terremoto in Abruzzo. Analisi delle problematiche strutturali

Eccellente il comportamento di strutture in muratura portante POROTON®.

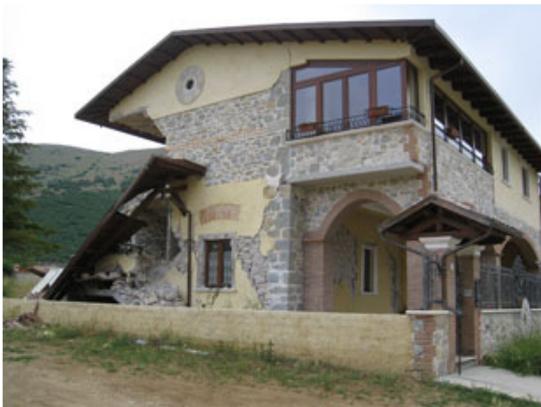
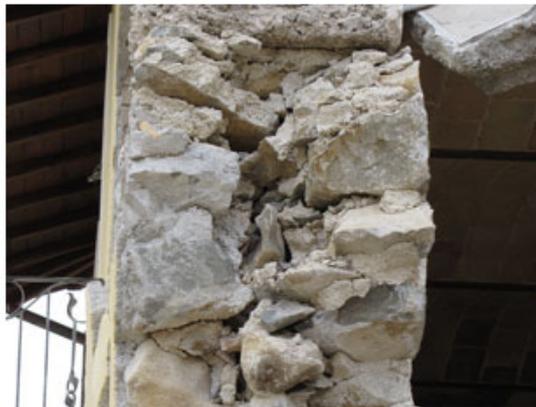
Gran parte degli edifici storici della zona terremotata sono costituiti da strutture realizzate in pietra non squadrate e ciottoli scarsamente legati da malta a base di calce e molto spesso non intonacati e quindi non protetti dagli agenti atmosferici.

L'intervento dell'uomo, nel periodo di vita di tali strutture, ha molto spesso portato a snaturare la struttura scatolare e compatta dell'edificio originario, inserendo aperture, spostando solai e/o tramezzature allo scopo di migliorare la fruibilità spaziale dell'immobile.

In mancanza quindi di una adeguata cordolatura sulle murature e/o di tiranti o catene aventi la funzione di legare le murature al piano, la struttura in pietra non è in grado di rispondere adeguatamente alle azioni del sisma sia orizzontali che verticali portando molto spesso al crollo della struttura.

Come si nota da alcune foto di un edificio recentemente ristrutturato [figg. 2a, 2b], l'incoerenza della muratura ha portato al disgregamento del tessuto murario.

Fig. 2a, 2b - Edificio con struttura in pietra. L'intervento di ristrutturazione, recentemente eseguito, ha riguardato prevalentemente aspetti di natura architettonica ed estetica senza purtroppo considerare l'adeguamento sismico delle strutture, con le conseguenze evidenziate nelle foto.

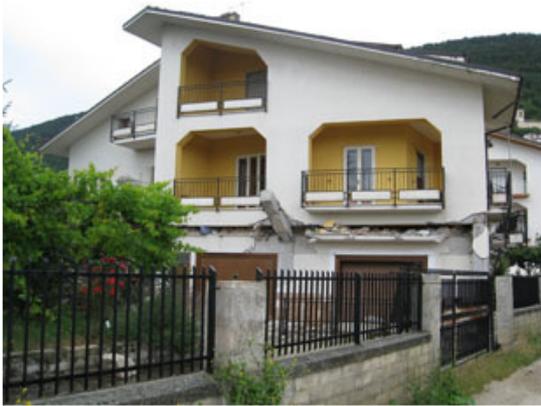
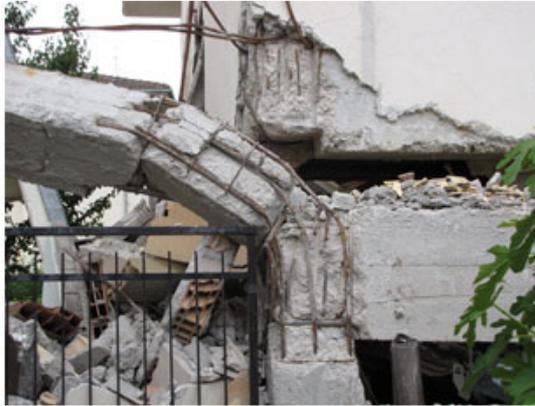
Analizzando nel dettaglio alcuni casi, si è potuta riscontrare una scarsa resistenza dei nodi strutturali ed in particolare della connessione pilastro-trave. Infatti una insufficiente staffatura in corrispondenza del nodo, ha portato in molti casi all'esplosione del calcestruzzo con conseguente degrado della connessione.

Laddove inoltre le armature dei pilastri erano inadeguatamente collegate ai piani superiori, si è avuta l'espulsione degli stessi con conseguente cedimento di tutto il piano che è collassato su quello sottostante [figg. 3a, 3b].

Fig. 3a, 3b - Collasso strutturale con espulsione esterna dei pilastri in c.a. e schiacciamento del piano primo da parte dei piani sovrastanti per il cedimento del nodo pilastro-trave non adeguatamente armato.

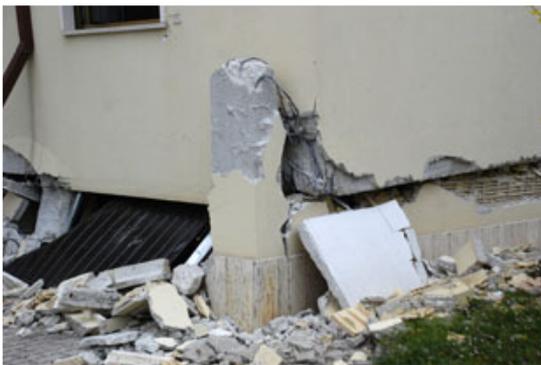
Questo tipo di collasso è stato riscontrato in diversi casi in corrispondenza del piano più "debole" che, nel caso di strutture intelaiate e tamponate, coincide con l'eventuale piano privo degli irrigidimenti costituiti dai tamponamenti (edifici su pilotis oppure piano terra con i vani garage) [fig. 3c].

Fig. 3c - Collasso strutturale in corrispondenza del piano terra adibito a garage per cedimento del nodo pilastro-trave.

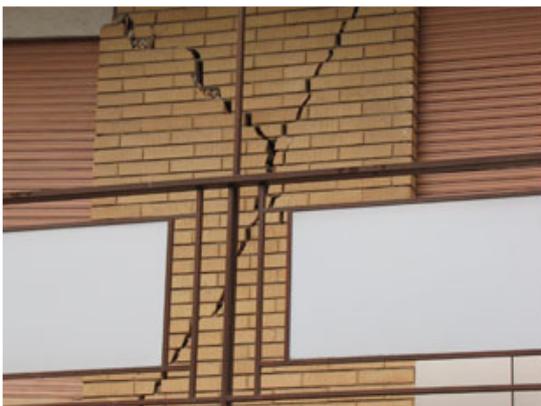
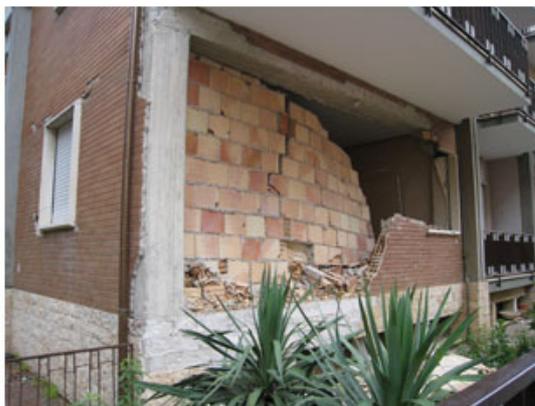
Gran parte degli edifici pluripiano, con struttura in c.a., riportano lesioni ai tamponamenti, sia del tipo a "croce" che con crollo parziale o totale della muratura.

La tipologia di tamponamento utilizzata è prevalentemente una doppia parete con intercapedine.

Tali lesioni sono principalmente da imputare alle elevate deformazioni che la struttura intelaiata ha subito in seguito al sisma. Gli spostamenti erano evidentemente superiori a quelli assorbibili dai tamponamenti, di modesto spessore (per lo più doppie pareti in forati leggeri), che si sono quindi lesionati perdendo in alcuni casi anche la propria capacità portante per azioni fuori piano e sono successivamente collassati verso l'esterno o l'interno.

Fig. 4 - a) Tipica lesione "a X" in un tamponamento esterno.

b) Tamponamento lesionato per deformazioni nel proprio piano con successivo collasso per azioni fuori piano.

Risulta quindi importante dimensionare la struttura intelaiata in maniera tale da non indurre sollecitazioni o spostamenti elevati agli elementi non portanti di tamponamento e nello stesso tempo utilizzare soluzioni di tamponamento in grado di offrire maggiore resistenza a tali sollecitazioni.

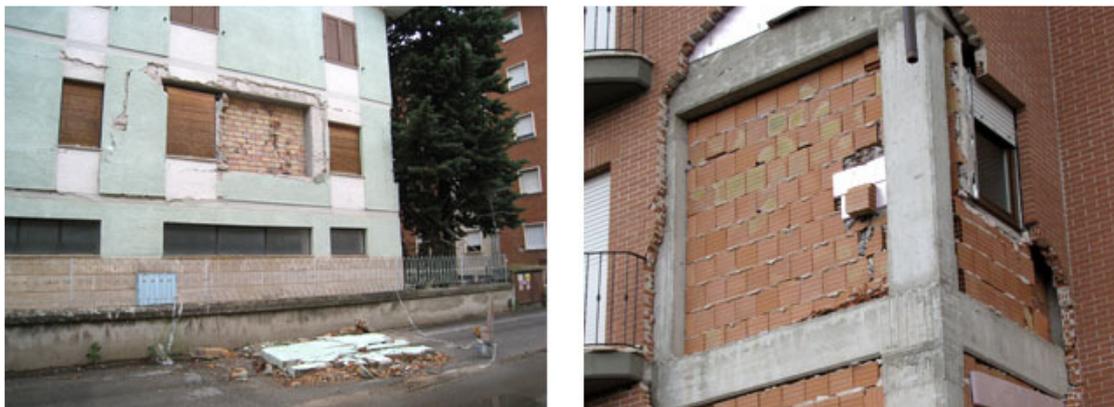
Nella provincia aquilana ed in gran parte del territorio abruzzese, una tipologia residenziale molto diffusa è quella che presenta un rivestimento di facciata in mattoni a vista. La contemporanea necessità di ridurre i ponti termici e quindi di isolare la struttura interna dal rivestimento di facciata, ha portato i progettisti e di conseguenza i costruttori a "staccare"

termicamente lo strato esterno di tamponamento (in mattoni forati o in faccia-vista) senza connettere adeguatamente lo strato esterno, passante con continuità "davanti" alla struttura portante a telaio, allo strato di tamponamento interno. La parete esterna è risultata molto esile e, sottoposta ad azioni fuori piano provenienti dal proprio peso e dalla deformazione della struttura principale, è collassata su se stessa.

Fig. 5 - a) Espulsione dello strato esterno di un tamponamento.
b) Distacco di un rivestimento faccia a vista totalmente slegato dalla struttura.

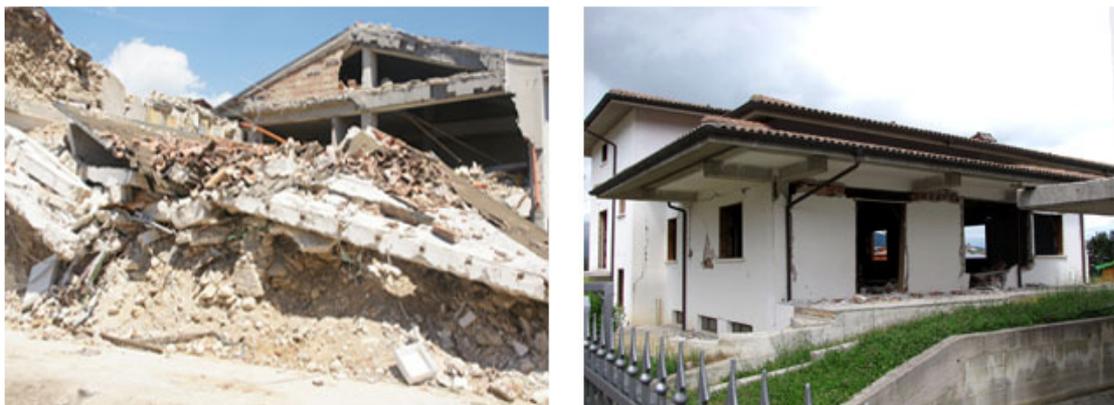
In diversi edifici si sono riscontrati collassi strutturali e/o lesioni ai tamponamenti riconducibili a soluzioni progettuali inadeguate. Nelle foto 6a e 6b sono riportati due casi emblematici.

Un primo caso [fig. 6a] mette in evidenza come un intervento di ristrutturazione inadeguato su edificio esistente ha portato alla realizzazione di impalcatedi rigidi ma molto pesanti (solai in c.a.) su una struttura in muratura di pietrame molto debole. A seguito del sisma, la massa notevole della sovrastruttura ha portato al collasso delle strutture verticali per superamento delle capacità portanti.

Un secondo caso [fig. 6b] evidenzia in edifici di nuova costruzione una struttura di copertura caratterizzata da sbalzi importanti realizzati con solette piene in c.a.. La massa elevata della copertura ha sollecitato, in seguito all'azione sismica, la struttura portante verticale (telaio in c.a.) che è risultata molto flessibile. Ciò ha portato a deformazioni elevate causando lesioni evidenti sulle tamponature, molto fragili, con il crollo di quelle maggiormente sollecitate.

Fig. 6 - a) Crollo dell'edificio per l'eccessiva massa strutturale della copertura in c.a. realizzata su una struttura in pietrame.
b) Lesioni in edifici di nuova costruzione per le sollecitazioni indotte dalla struttura di copertura troppo pesante in rapporto alla rigidità della struttura verticale sottostante.

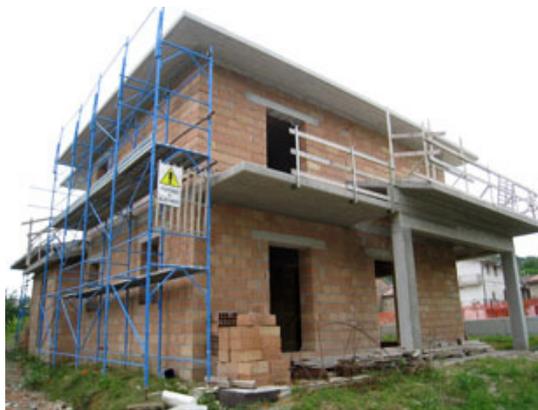
La struttura in muratura portante POROTON® di un edificio in costruzione, con due piani fuori terra [fig. 7], non ha subito alcun tipo di lesione o danneggiamento pur non essendo stata ancora completata.

Si mette in evidenza quindi che progettando edifici in muratura portante secondo le indicazioni della normativa (il riferimento in questo caso era al D.M. 16/01/1996), si realizzano strutture con comportamento scatolare che ben rispondono ad azioni sismiche anche di notevole intensità.

Fig. 7 - Edificio in muratura portante in blocchi di laterizio POROTON® con copertura in c.a., in fase di costruzione. Non si è rilevato alcun tipo di lesione o danneggiamento strutturale.

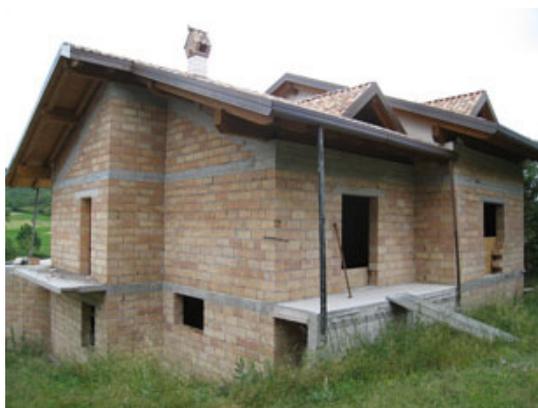
Anche in situazioni di edifici non molto regolari, come quello evidenziato in fig. 8, una corretta progettazione completata da una esecuzione attenta e dettagliata di cordolature in c.a., permette di ottenere edifici con struttura portante in muratura con blocchi di laterizio ad elevate prestazioni antisismiche.

In questo caso la struttura in legno della copertura risulta molto articolata ma correttamente connessa alla struttura muraria portante.

Fig. 8 - Edificio in muratura portante in blocchi di laterizio POROTON® con copertura in legno, in fase di costruzione. Non si è rilevato alcun tipo di lesione o danneggiamento strutturale.

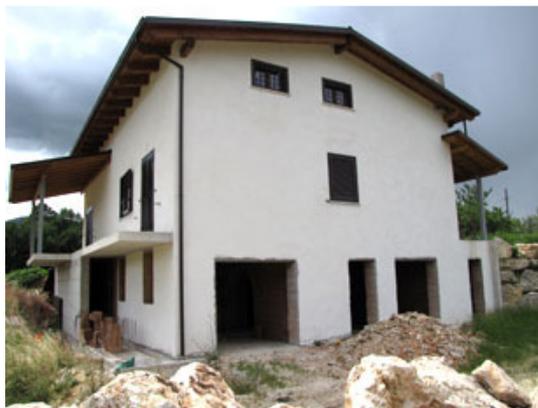
Ulteriore esempio di edificio, in fase di ultimazione, con tre piani fuori terra in muratura portante di blocchi di laterizio, senza alcun problema strutturale [fig. 9]. Gli intonaci esterni, in questo caso già applicati, non presentano alcun tipo di cavillatura a testimoniare l'ottimo comportamento scatolare con cui l'edificio ha risposto alle sollecitazioni sismiche.

Fig. 9 - Altro esempio di edificio in muratura portante in blocchi di laterizio in cui si è riscontrato un ottimo comportamento strutturale.
