Edifici antisismici

Sequenza sismica in Italia centrale 2016: ricognizioni POROTON® ad Amatrice

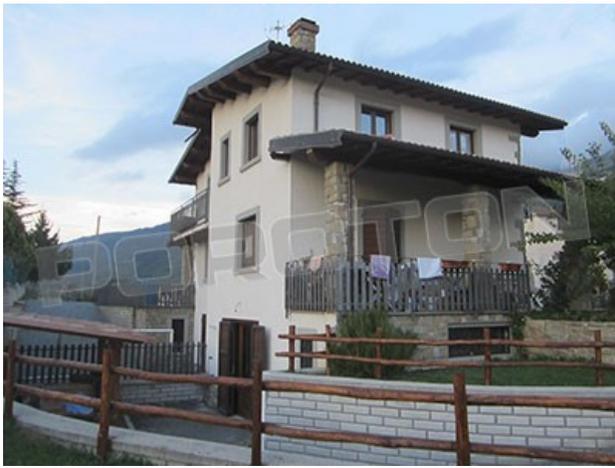
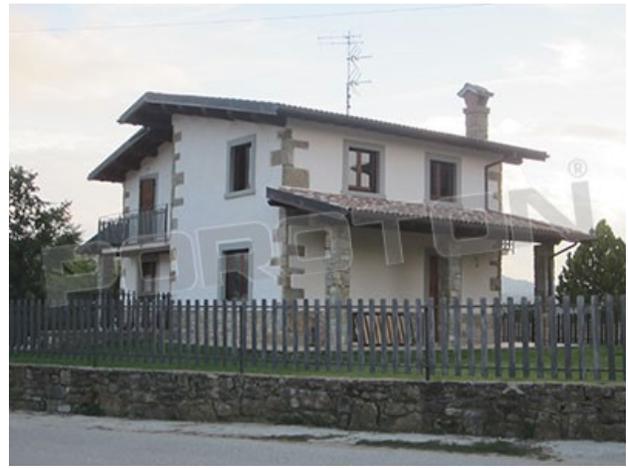
L'**edificio 10** è una bifamiliare realizzata in muratura portante ordinaria con blocchi POROTON® P800 lisci di sp. 30 cm per i due piani superiori, mentre per il piano interrato si è impiegata una muratura di sp. 45 cm, attorno al quale c'è un'intercapedine chiusa da un muro in c.a. di contenimento del terreno dal quale spiccano i pilastri dei porticati. Nonostante la PGA sia stata di 0.53 g (Tabella 2), il danno riscontrato è stato nullo e ciò ha consentito agli occupanti di continuare ad abitarla (Fig. 4).

Fig. 4 - Edificio 10 (post-terremoto 24 agosto M 6.0).

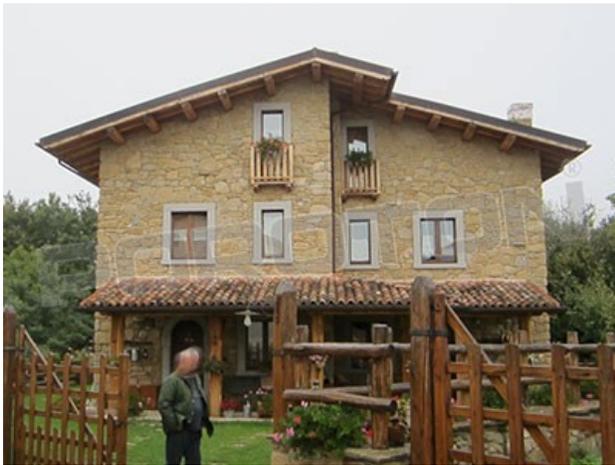
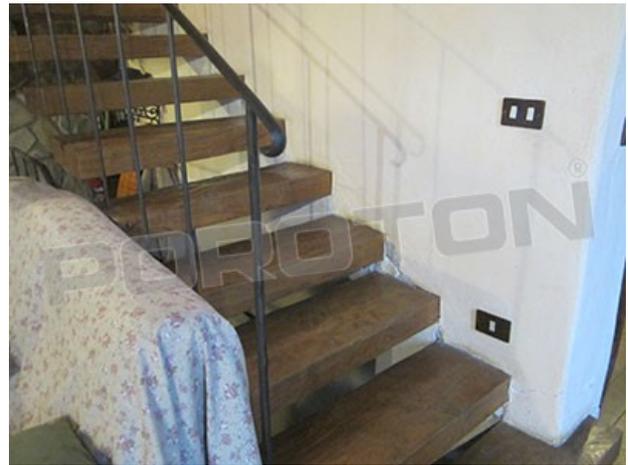
L'**edificio 7** è una bifamiliare in muratura portante in laterizio POROTON® P800 liscio sp. 30 cm di tre piani, caratterizzata da un rivestimento esterno in pietra a vista. La costruzione ha subito una PGA stimata di 0.58 g e presentava una moderata fessurazione al piano terra sul muro portante interno in corrispondenza dell'innesto dei gradini semplicemente infilati, che hanno creato una linea di fessurazione preferenziale (Fig. 5), ed alcune fessurazioni ad elementi non strutturali. Si tratta di danneggiamenti leggeri, facilmente riparabili, che non inficiano la sicurezza della struttura, gli occupanti hanno potuto dunque continuare ad abitarla.

Fig. 5 - Edificio 7 (post-terremoto 24 agosto M 6.0): vista esterna del fronte principale (sx) e fessurazione del muro interno in corrispondenza dei gradini delle scale infilati all'interno del muro (dx).

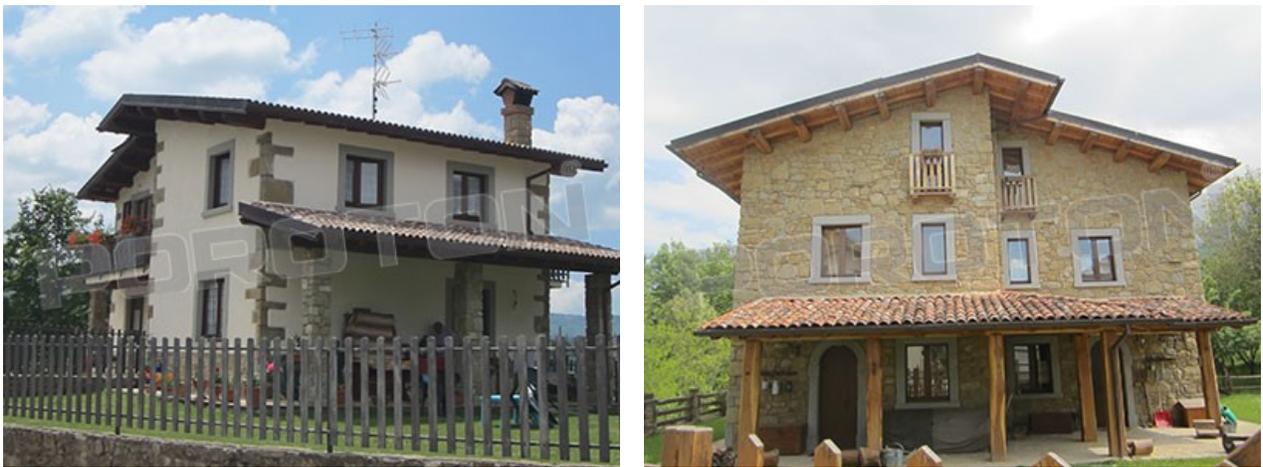
Nel particolare ed in analogia a quanto presentato per la ricognizione post-terremoto 24 ottobre M 6.0, l'**edificio 10** è rimasto completamente privo di fessurazioni, l'**edificio 7** ha riportato un leggero aggravio delle fessurazioni già rilevate in seguito al terremoto di agosto (Fig. 6).

Fig. 6 – Post-terremoto 30 ottobre M 6.5: edificio 10 (sx) ed edificio 7 (dx).

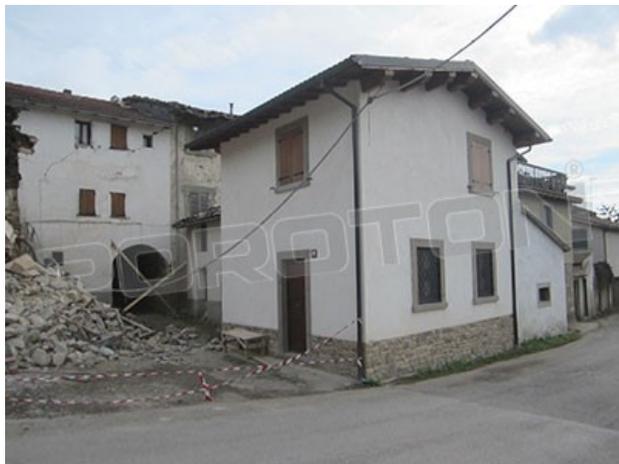
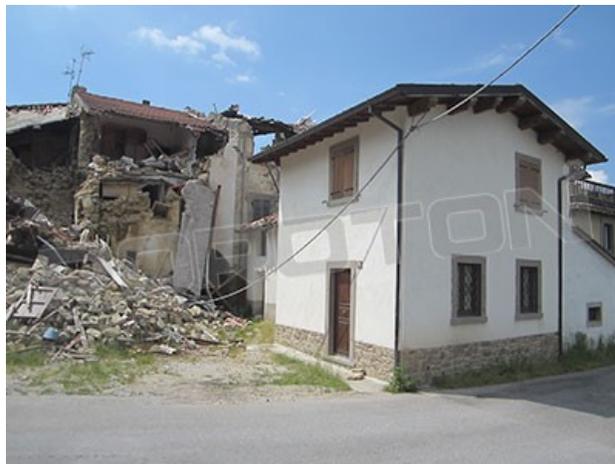
L'edificio 6 e l'edificio 8 permettono di avere un **diretto confronto della capacità di minimizzare l'accumulo di danno dimostrata dagli edifici realizzati con i moderni sistemi di muratura in laterizio, rispetto ai limitrofi edifici in muratura storica** (Fig. 7 e Fig. 8).

Fig. 7 – Edificio 6 ed edifici limitrofi: post-terremoto 24 agosto M 6.0 (sx) e post-terremoto 30 ottobre M 6.5 (dx).

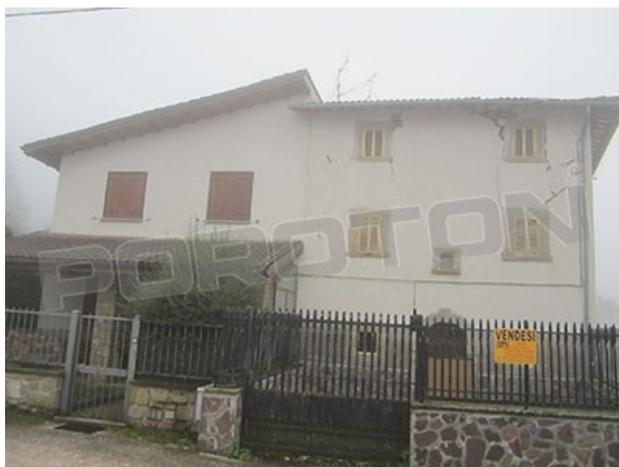
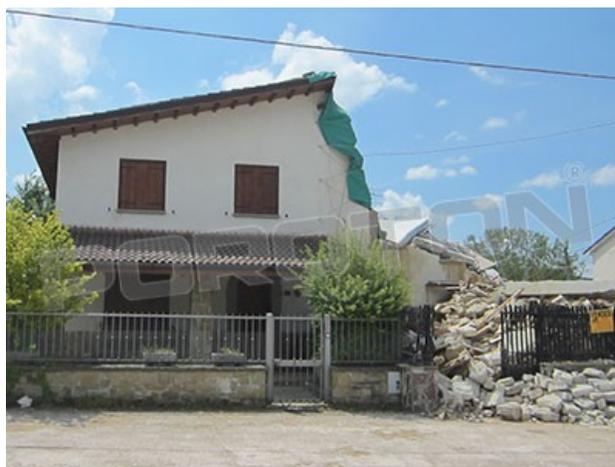
Fig. 8 – Edificio 8 ed edificio adiacente: post-terremoto 24 agosto M 6.0 (sx) e post-terremoto 30 ottobre M 6.5 (dx).
