Particolari strutturali: il rinforzo di un angolo in muratura portante

Nicola Canal

Si propone in questo articolo la presentazione di alcuni particolari relativi ad un intervento di ripristino e rinforzo di un angolo di un vecchio edificio in muratura portante.

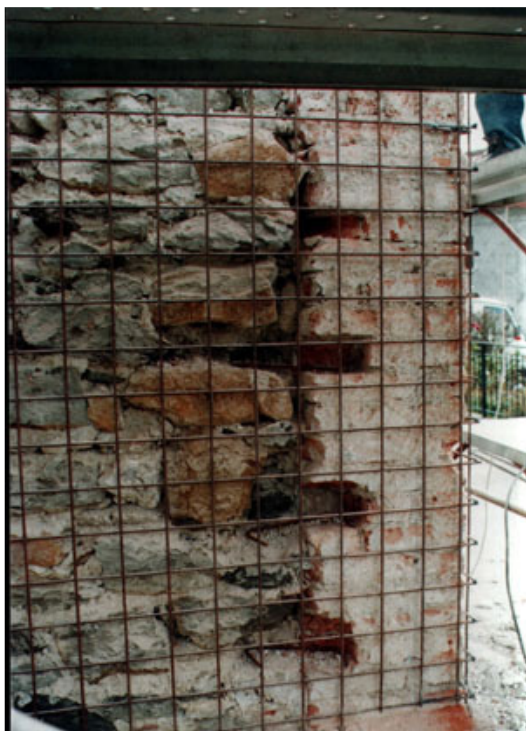
Fig. 1 - Creazione nicchie di alloggiamento per la miscela cementizia ed applicazione rete elettrosaldata.

- creazione delle nicchie per l'alloggiamento della miscela cementizia a ritiro compensato tra la struttura in mattoni pieni del pilastro e la muratura da tamponamento (in questo caso sia in laterizio che in pietrame): si notino i "ganci" d'armatura presenti all'interno delle nicchie [fig. 1];
- apposizione della rete elettrosaldata ϕ 6 mm, con maglia 10x10 cm, ben ancorata inferiormente, superiormente e nel piano della muratura [fig. 2], e successivo getto di miscela cementizia a ritiro compensato.

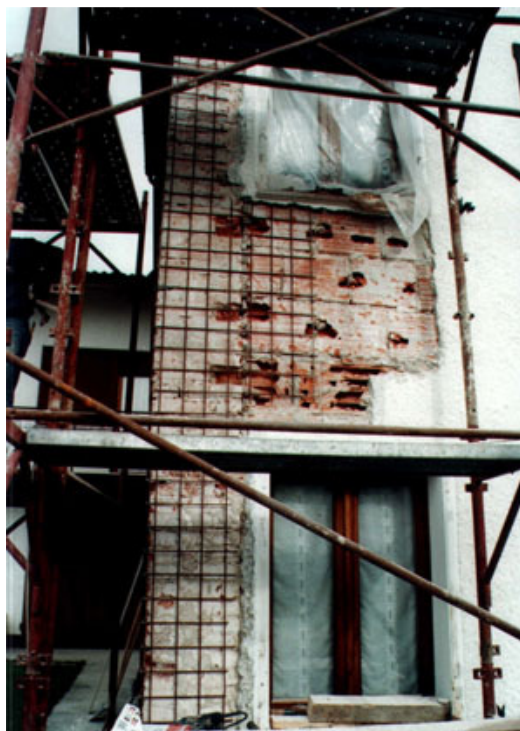
Fig. 2 - L'ancoraggio della rete elettrosaldata.
