TEST SISMICI TAVOLA VIBRANTE

Muratura armata con pietra facciavista su tavola vibrante

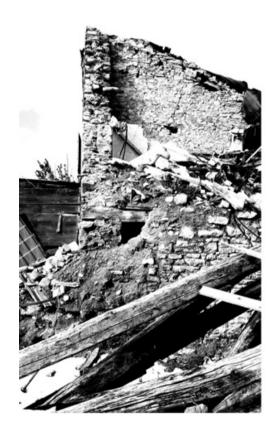
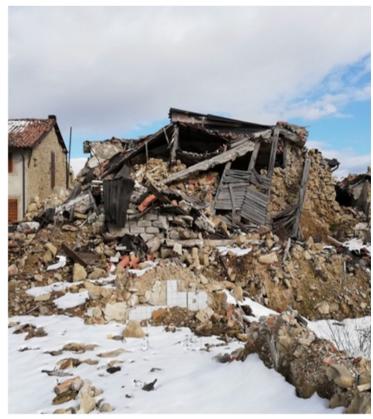
Fig. 1 – Danni e crolli rilevati su edifici storici a seguito degli eventi sismici del 2016 nel comune di Accumoli.

I danni ed i crolli rilevati sugli edifici esistenti dopo i terremoti, inclusi i recenti eventi sismici dell'Italia centrale [fig. 1], mostrano la grande vulnerabilità del costruito storico costituito in larga parte da edifici con murature in pietrame. Emerge da un lato la necessità di definire le modalità di intervento per migliorare la sicurezza sismica e conservare il patrimonio storico-architettonico ed allo stesso tempo la necessità di sviluppare tecnologie appropriate per la ricostruzione degli edifici, o di parte di essi, che siano sostenibili durevoli e di semplice realizzazione e garantiscano la sicurezza sismica e l'efficienza energetica proprie degli edifici di nuova costruzione, salvaguardando il valore architettonico della costruzione e del contesto paesaggistico in cui è inserita.

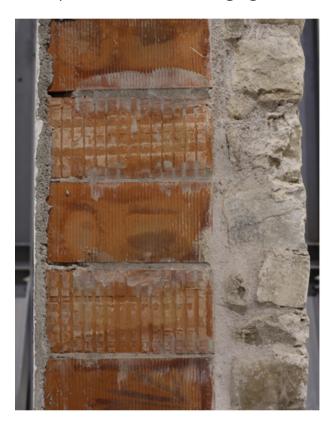
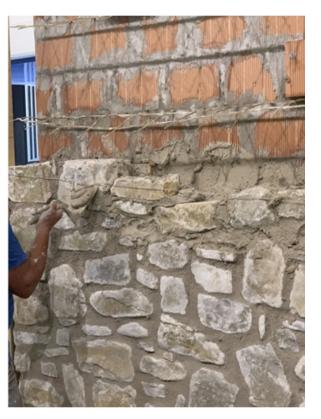
Fig. 2 – La soluzione tecnologica sviluppata per la ricostruzione post-terremoto consiste in una struttura composta dalla muratura armata POROTON® sul lato interno e dalla muratura in pietrame di recupero facciavista esterna opportunamente connesse anche con l'impiego di reti Fibre Net.

Per questo la soluzione messa a punto prevede la realizzazione di una struttura composta da un paramento esterno in pietrame facciavista e da una muratura interna in blocchi di laterizio POROTON® [fig. 2]. Più precisamente:

- per il paramento esterno facciavista si impiegano le pietre risultanti dal crollo o dalla demolizione della parete a seguito del sisma, al fine di ripristinare il pregio architettonico della facciata con gli stessi materiali delle preesistenze e del contesto, nel rispetto dei vincoli urbanistici e paesaggistici. Si tratta di una scelta sostenibile, con un impatto minimo in termini di costi, smaltimento delle macerie ed approvvigionamento di nuovi materiali. Il paramento facciavista dello spessore di 20÷22 cm, viene realizzato con le pietre di recupero allettate con una malta a base di calce idraulica naturale di classe M10;

- per il corpo del muro si utilizzano blocchi POROTON® per muratura armata di spessore 40 cm allettati con malta di cemento di classe M10, che conferiscono buone resistenze meccaniche e sismiche, isolamento termoacustico, garantendo lavorazioni semplici e rapide in cantiere;

- il paramento esterno in pietra è stato collegato al corpo murario in muratura armata POROTON® tramite la malta di calce utilizzata in fase di allettamento delle pietre e mediante il posizionamento, a letti di malta alternati, di una specifica rete in fibra di vetro Fibre Net a maglia larga (135×135 mm) con l'obiettivo di massimizzare la monoliticità del corpo murario nel suo complesso e di impedire fenomeni di disgregazione del paramento in pietra facciavista per azioni sismiche.

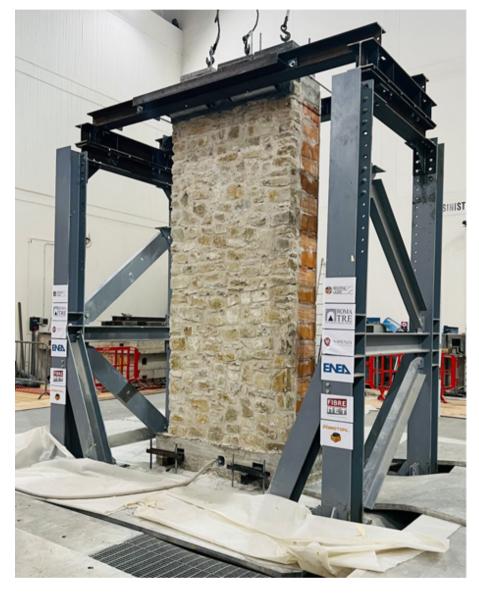
Fig. 3 – Il prototipo posizionato sulla tavola vibrante e pronto per le prove dinamiche.

In linea con precedenti prototipi già sottoposti a prova, la parete realizzata in muratura armata POROTON® di spessore 40 cm e muratura in pietrame di recupero di spessore 20÷22 cm, ha un'altezza di 3.85 m. È inoltre ancorata ad un cordolo di base di altezza pari a 35 cm ed è dotata di un cordolo sommitale di altezza pari a 30 cm. La larghezza del muro è di 1.7 m [fig. 3]. La parete è resa solidale alla tavola e vincolata in sommità ad un telaio d'acciaio, anch'esso reso solidale alla tavola vibrante. Al contatto tra muro e telaio sono installati dei rulli in acciaio che consentono lo spostamento verticale e la rotazione, in modo da riprodurre la condizione effettiva di una parete il cui meccanismo di collasso possa essere quello di flessione verticale, come accade, ad esempio per pareti sommitali di edifici residenziali. Il peso della struttura di copertura è simulato da piastre metalliche sovrapposte e collegate con la cimasa della parete.

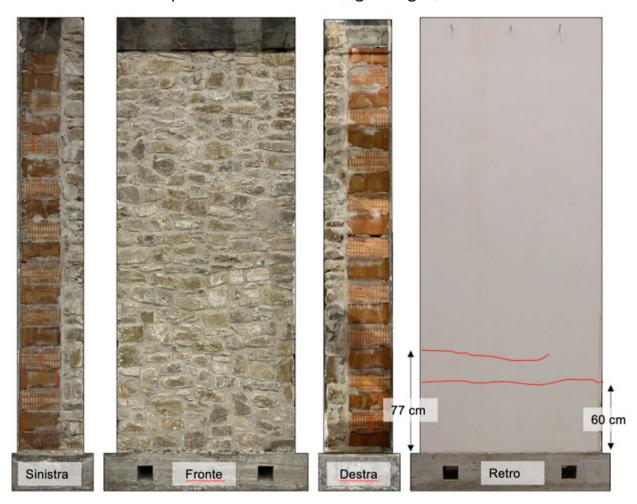
Fig. 4 – Il prototipo alla fine dei test sismici, con riportate in rosso le filature nell'intonaco rilevate a seguito del Test 25 – Amatrice 30/10/2016 – fattore di scala x1.6 – PGA_h 0.85 g.

Al crescere dell'intensità dei segnali sismici applicati si è potuta constatare una sostanziale assenza di danneggiamenti sull'intera parete, che ha mantenuto la propria monoliticità fino al termine delle prove, quando si è raggiunto il fattore di scala 2.2 per la registrazione di Norcia 24/08/2016, senza presentare al contempo fenomeni di disgregazione del paramento in pietra facciavista [fig. 4].

Solo a seguito del Test 25 – Amatrice 30/10/2016 – fattore di scala x1.6 – PGA_h 0.85g è stata rilevata una lieve fessurazione sull'intonaco interno localizzata tra terzo e quarto corso di blocchi [fig. 4 e fig. 5].

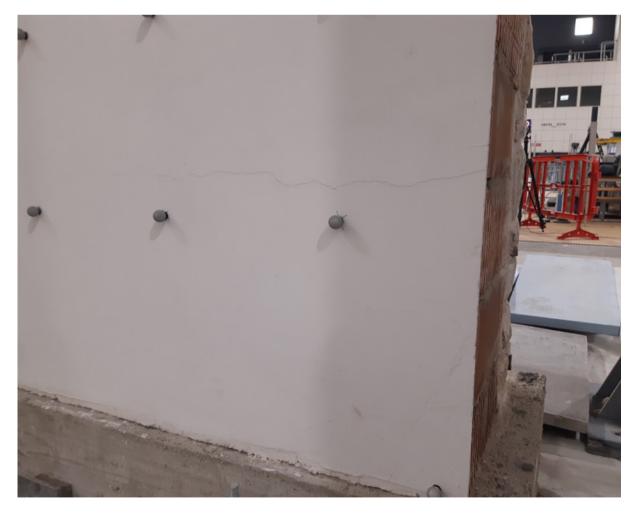
Fig. 5 – Filatura nell'intonaco a seguito del Test 25 – Amatrice 30/10/2016 – fattore di scala x1.6 – PGA_h 0.85 g.

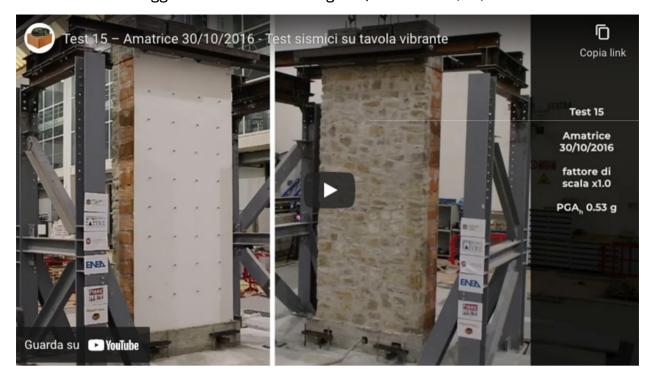
Video 1 – Risposta sismica al Test 15 – Amatrice 30/10/2016 – fattore di scala x1.0 – PGA_h 0.53 g

Di seguito abbiamo selezionato tre input sismici particolarmente intensi, oltre che significativi, tralasciando i test con fattore di scala inferiore all'unità per concentrare direttamente l'attenzione sulla risposta del prototipo sollecitato con le azioni sismiche registrate durante la sequenza dell'Italia centrale 2016 (Amatrice 30/10/2016 e Amatrice 24/08/2016 con fattore di scala x1.0) e con l'input sismico che ha indotto la maggiore PGA tra i test eseguiti (Amatrice 30/10/2016 con fattore di scala x2.0).

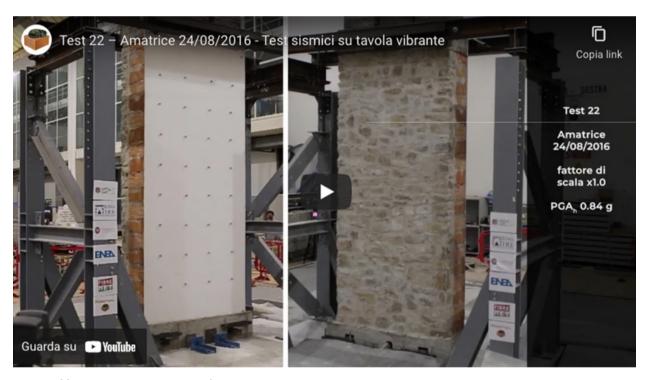
Video 2 – Risposta sismica al Test 22 – Amatrice 24/08/2016 – fattore di scala x1.0 – PGA_h 0.84 g

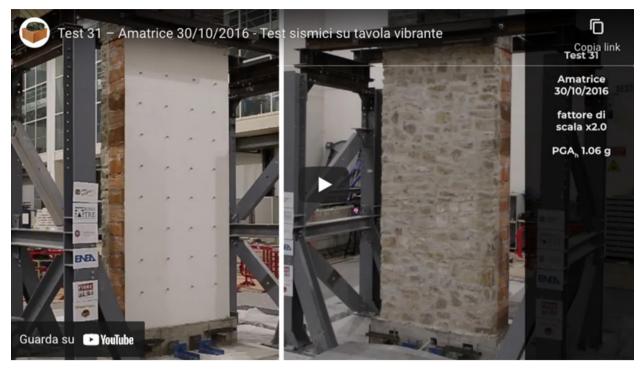
Video 3 – Risposta sismica al Test 31 – Amatrice 30/10/2016 – fattore di scala x2.0 – PGA_h 1.06 g
