Costruzioni antisismiche in muratura **POROTON®: risposta al terremoto in Emilia**

Il violento terremoto che ha colpito l'Emilia è stata una vera e propria prova dinamica su scala reale per tutti gli edifici della zona.

Le ricognizioni svolte su 23 costruzioni realizzate con murature POROTON® hanno permesso di rilevare come queste abbiano risposto in modo eccellente ai sismi.

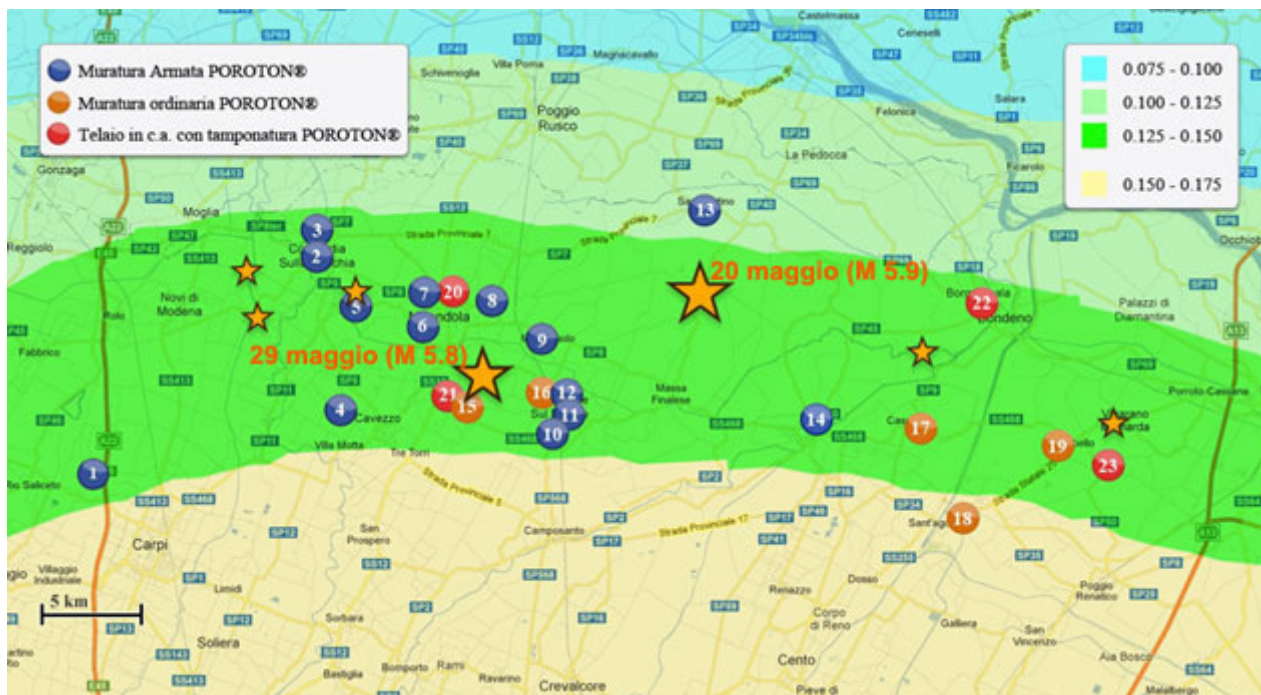
La Fig. 1 mostra la posizione delle ricognizioni svolte (pallini numerati) relativamente alle 7 scosse superiori al grado 5.0 (stelle), insieme all'estratto della mappa di pericolosità sismica per la zona interessata (fasce colorate, dai 0.075 g ai 0.175 g).

Fig. 1 - Localizzazione delle ricognizioni e degli epicentri delle 7 scosse sismiche che hanno superato magnitudo 5.0 della scala Richter su mappa Google. È riportato anche l'estratto della mappa di pericolosità sismica (GdL MPS, 2004; rif. Ordinanza PCM del 28 aprile 2005, n. 3519, All. 1b) espressa in termini di accelerazione massima del suolo con probabilità di eccedenza del 10% in 50 anni su suoli rigidi.

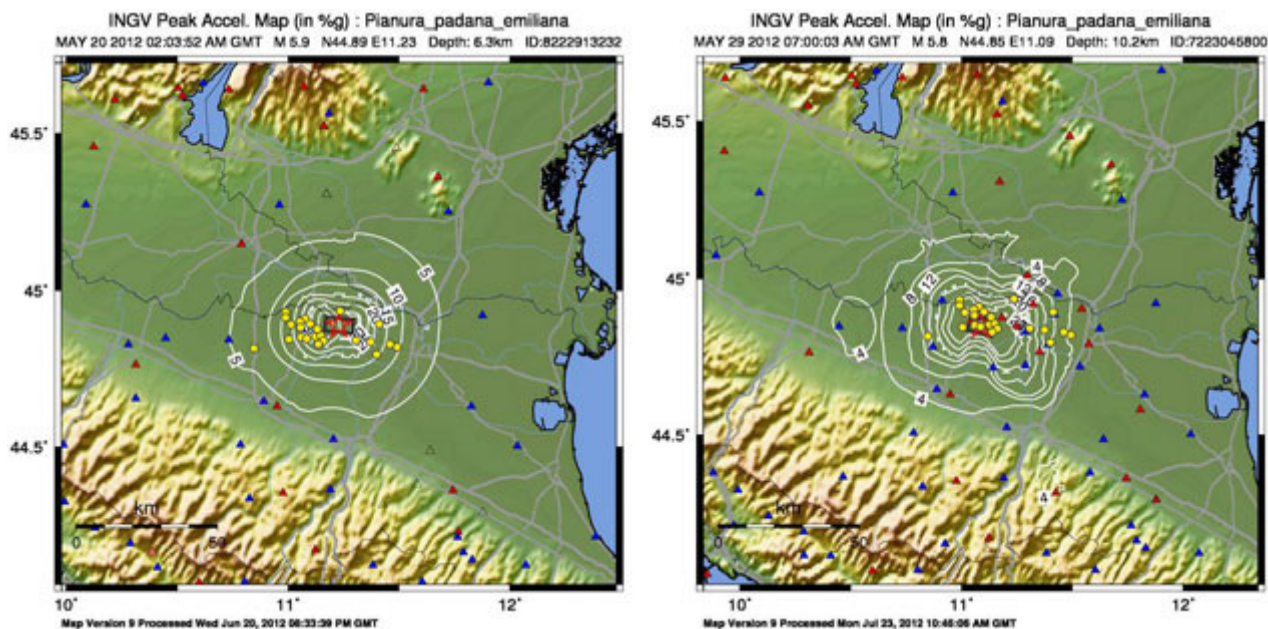
L'accelerazione di picco del terreno (PGA) causata dai due eventi sismici del 20 e 29 maggio 2012 è stata stimata, per ciascun edificio, impiegando le mappe di scuotimento dell'INGV (Istituto Nazionale di Geofisica e Vulcanologia) implementate automaticamente dai dati registrati dalle stazioni sismiche. La Fig. 7 fornisce la localizzazione delle ricognizioni svolte (pallini gialli) sulle mappe di scuotimento elaborate dall'INGV.

Fig. 7 - Localizzazione delle ricognizioni, relativamente alle mappe di scuotimento del terremoto del 20 Maggio 2012 (a sinistra) e del 29 Maggio 2012 (a destra), elaborate da INGV.
