Consorzio POROTON® Italia

27 luglio 2009

Terremoto in Abruzzo. Analisi delle problematiche strutturali

Eccellente il comportamento di strutture in muratura portante POROTON®.

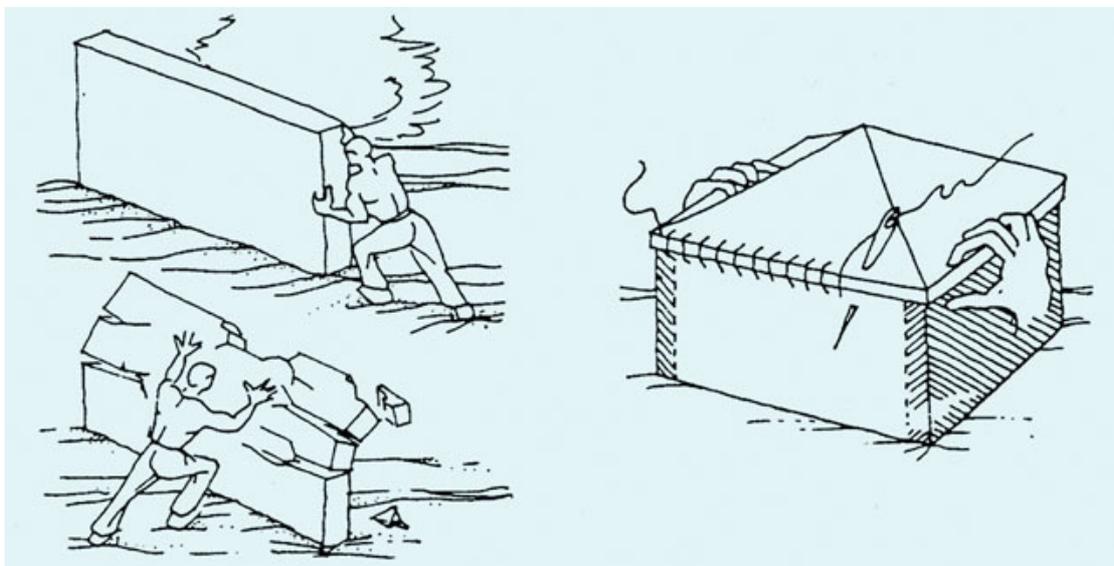
Per vecchi edifici in muratura, dove questo tipo di configurazione non era stata ovviamente realizzata, è necessario quanto meno provvedere ad interventi di adeguamento, attuabili per esempio con l'inserimento di "catene" che riducano la possibilità che si attivi il meno favorevole meccanismo di collasso delle pareti per azioni fuori dal proprio piano.
