Reazione e resistenza al fuoco: un'insidia per le costruzioni, una qualità per il laterizio POROTON®

Comportamento al fuoco di una costruzione in laterizio POROTON®

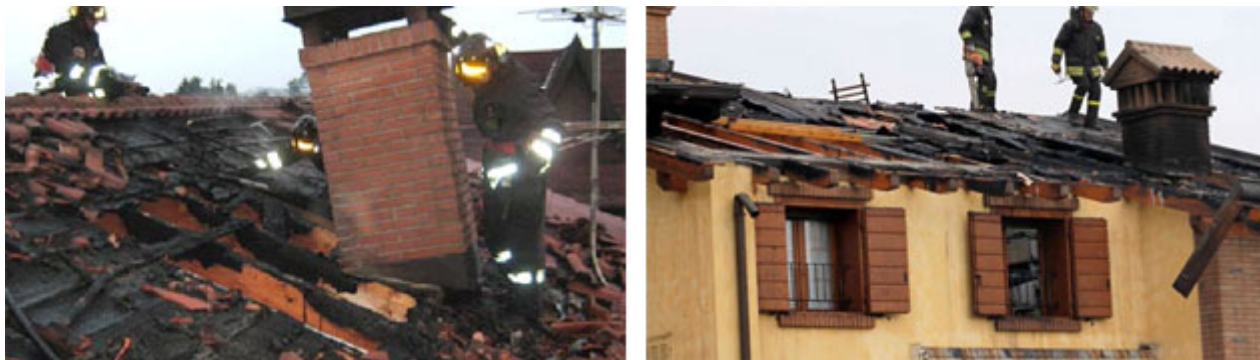
La fig. 1 mostra due esempi tipici di incendio dovuto al surriscaldamento della canna fumaria che porta ad incendiare la copertura in legno.

Fig. 1 - Incendio su edificio residenziale in provincia di Varese (sx - fonte: varesenews.it) e Reggio Emilia (dx - fonte: reggionline.com).

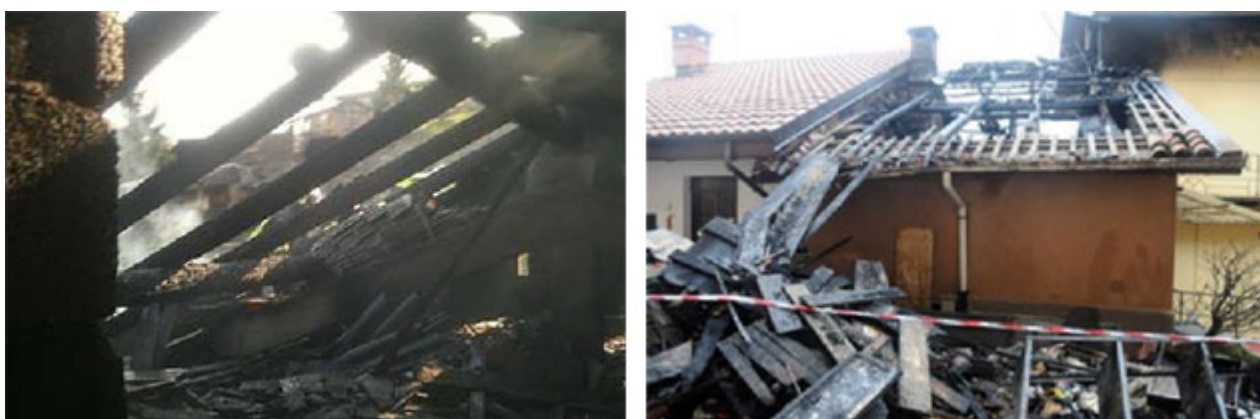
È importante poi tenere presente in caso di incendio come si propagano le fiamme: infatti, nel caso in cui la costruzione abbia il solo tetto in legno, l'incendio viene circoscritto come nel caso della fig. 2 (sx) in cui - si legge in www.vaol.it - "*è andata distrutta l'orditura in legno del tetto, circa 100 metri quadrati, mentre nessun danno grave hanno riportato le strutture murarie*", oppure come nel caso della fig. 2 (dx) in cui "*il fuoco aveva distrutto l'abitazione al numero 26 di via Camillo Vercellone, lasciando in piedi solo i muri perimetrali*" (tratto da www.lastampa.it).

Fig. 2 - Incendio su edificio residenziale in provincia di Sondrio (sx - fonte: vaol.it) e Biella (dx - fonte: lastampa.it).

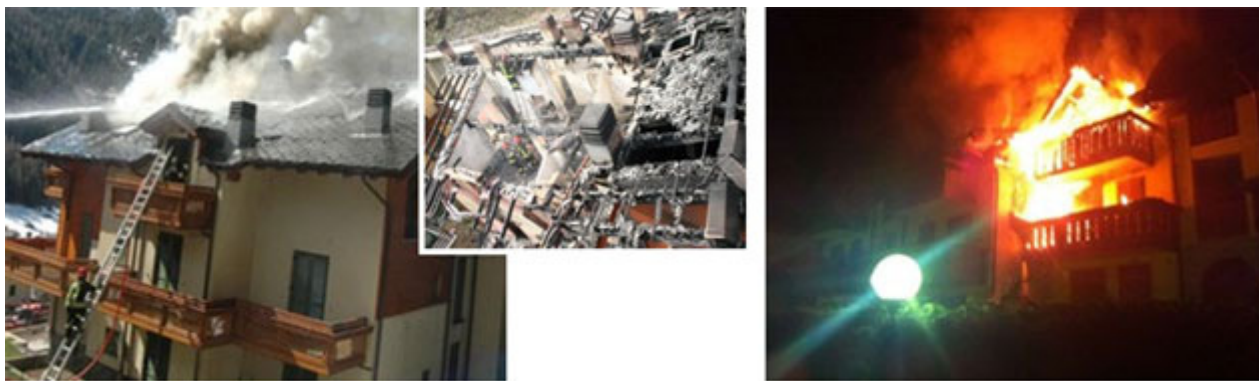
Nel caso in cui invece ci siano più elementi in legno è possibile che le fiamme si propaghino, come nel caso di fig. 3 (sx) in cui - si legge in www.ecodibergamo.it - "*le fiamme si sono facilmente propagate dal tetto ai piani sottostanti tramite i terrazzi in legno su cui sono caduti pezzi ardenti che hanno innescato altri focolai*". O come nel caso di fig. 3 (dx) in cui "*sono andati completamente bruciati 40 metri quadrati di mansarda, come l'immagine pubblicata testimonia. Bruciati anche 70 mq di tetto, oltre al balcone della mansarda e al balcone sottostante, cui vanno aggiunti i danni per le infiltrazioni di acqua*" (tratto da www.laprovinciadisondrio.it).

Fig. 3 - Incendio su edificio residenziale in provincia di Bergamo (sx - fonte: ecodibergamo.it) e Sondrio (dx - fonte: laprovinciadisonario.it).

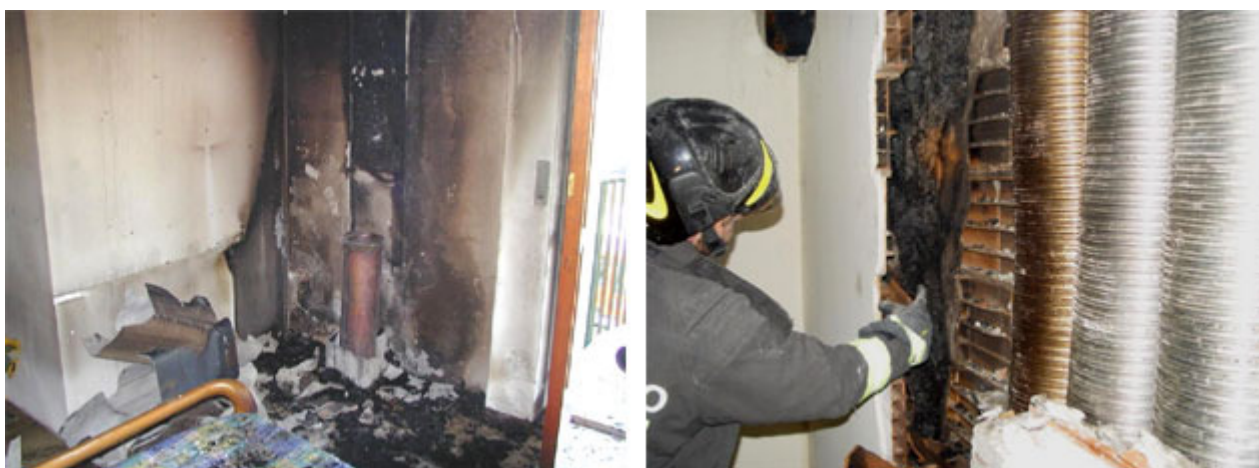
Infine, il surriscaldamento della canna fumaria oppure delle stufe può causare danni non solo alla copertura, ma anche negli ambienti e nelle pareti in cui è installata la canna fumaria o la stufa. È il caso dell'incendio della stufa stessa [fig. 4 (sx)], piuttosto che della combustione del materiale isolante inserito all'interno delle pareti, che richiede addirittura la demolizione della muratura per poter bloccare la combustione interna [fig. 4 (dx)].

Fig. 4 - Incendi su edifici residenziali, presentati nell'indagine conoscitiva del 2008 sulle canne fumarie dai VVF della provincia di Lecco.

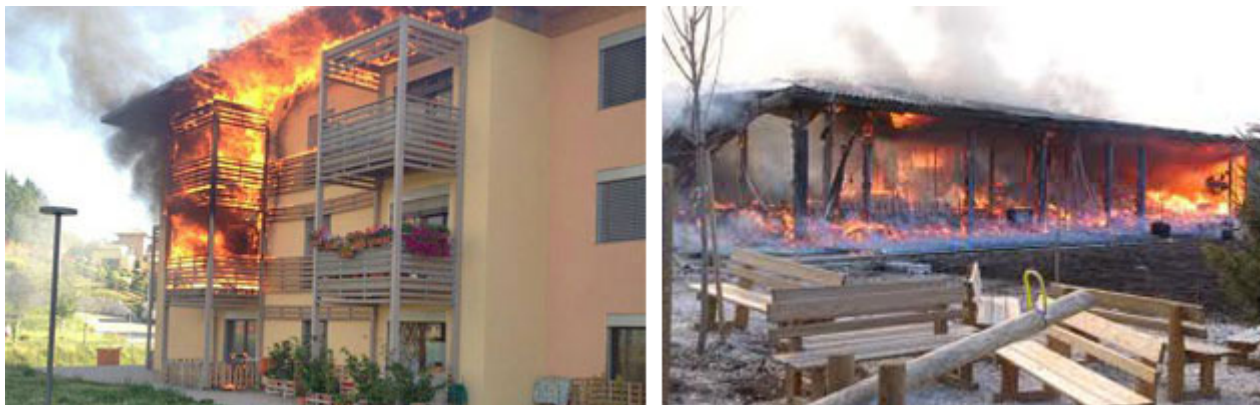
La fig. 5 (sx), per esempio, mostra l'incendio occorso ad un edificio del progetto C.A.S.E. di Pagliare di Sassa (Complessi Antisismici Sostenibili ed Ecocompatibili costruiti a L'Aquila nel post-sisma 2009), nel quale è andata *"in fiamme la parte in legno degli appartamenti antisismici"*, probabilmente a partire da un corto circuito di un alloggio, con il fuoco che *"si è rapidamente propagato ai piani superiori"* (fonti: www.ilcentro.it, www.ilmessaggero.it, www.abruzzo24ore.tv).

La fig. 5 (dx) documenta invece un incendio causato - si legge in www.abruzzo24ore.tv - *"pare per un guasto del sistema elettrico da cui sono scaturite le fiamme che, nel giro di qualche decina di minuti, hanno completamente distrutto l'edificio realizzato in legno"*; si tratta del centro polifunzionale con chiesa annessa, sempre a L'Aquila, posizionato nelle vicinanze dei M.A.P. di Castelnuovo (Moduli Abitativi Provvisori post-sisma 2009) i quali fortunatamente non sono stati

Fig. 5 - Incendio su edificio residenziale in legno del progetto C.A.S.E. di Pagliare di Sassa a L'Aquila (sx - fonte: ilmessaggero.it) e su edificio polifunzionale in legno e chiesa annessa a Castelnuovo a San Pio delle Camere a L'Aquila (dx - fonte: comunesanpiodellecamere.it).

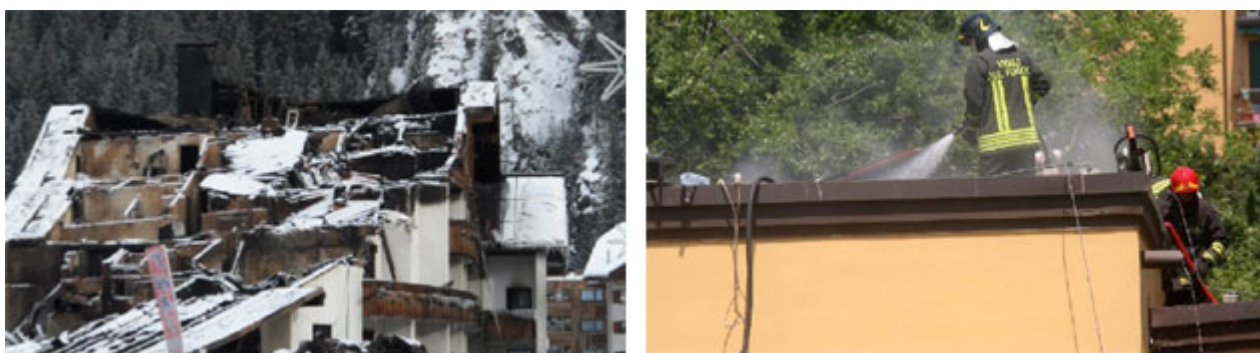
Il secondo sembra essere stato all'origine delle fiamme "*propagatesi poi a grande velocità in tutta la struttura, realizzata in gran parte, come tutti gli edifici di montagna, in legno*" - si legge in www.youreporternews.it -, nel caso del complesso alberghiero di fig. 6 (sx) che ha comportato enormi danni oltre all'evacuazione di circa 100 ospiti nella serata di fine anno.

Nel caso documentato in fig. 6 (dx) invece, l'incendio sembra essere scaturito appunto da un mozzicone di sigaretta spenta male (fonte: www.ilrestodelcarlino.it) complice la presenza di foglie secche, proprio durante lavori di manutenzione per l'impermeabilizzazione della copertura.

Fig. 6 - Incendio su un complesso alberghiero in provincia di Bolzano (sx) e su un complesso scolastico in provincia di Bologna (dx - fonte: quotidiano.net).

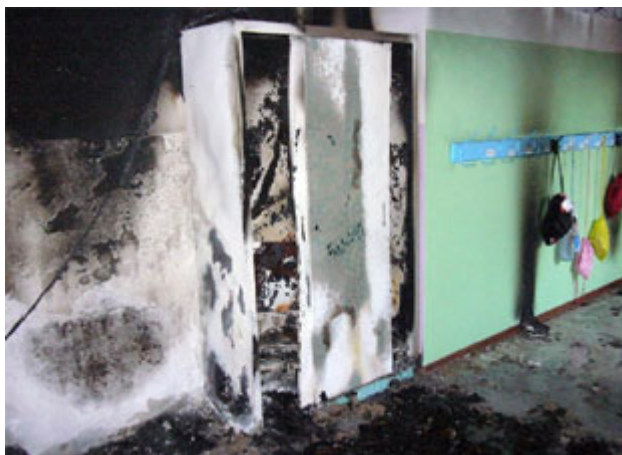
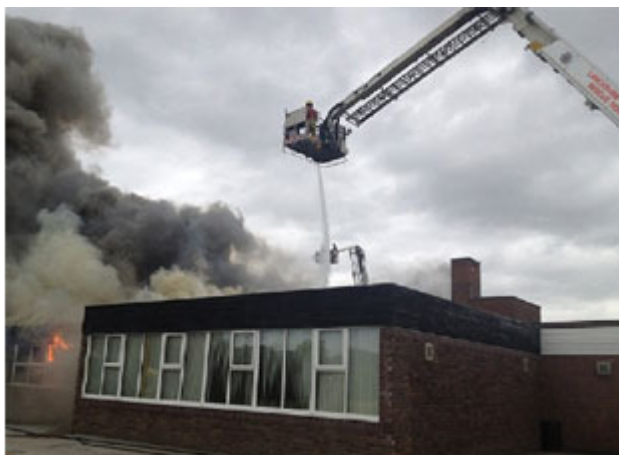
Inoltre anche l'**origine dolosa** può causare incendi con danni gravissimi ed elevato rischio. È il caso di una scuola in provincia di Ravenna, di cui la fig. 7 (sx) mostra i danni dell'incendio appiccato nottetempo ad un armadietto pieno di carte (fonte: www.ilrestodelcarlino.it).

L'origine dolosa non si registra ovviamente solo in Italia, ma si ritrova anche all'estero, come nel caso della scuola di fig. 7 (dx) nel Regno Unito che sembra essere stata incendiata di notte da cinque ragazzi minorenni, causando enormi danni (fonte: www.today.it).

Fig. 7 - Incendio su complesso scolastico in provincia di Ravenna (sx - fonte: quotidiano.net) e nel Lancashire nel Regno Unito (dx - fonte: dailymail.co.uk).

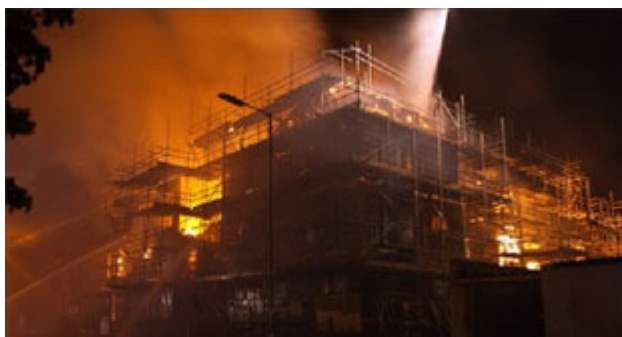
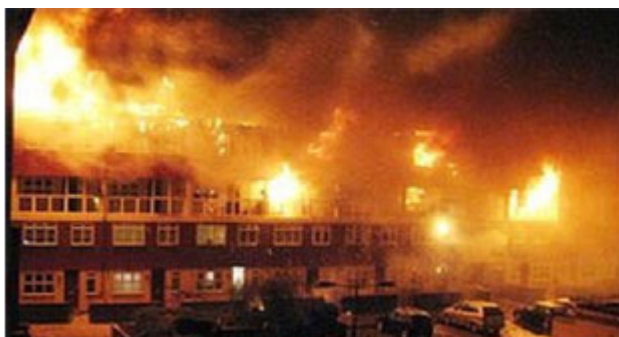
In Inghilterra sono particolarmente sensibili ed attenti al rischio incendi dato che, come sappiamo, hanno subito il famoso Great Fire of London (Il grande incendio di Londra) nel 1666, nel quale un terzo della città, allora realizzata in gran parte in legno, andò distrutto dalle fiamme. In seguito a quell'evento le costruzioni in legno furono bandite. È per questo che da anni nel Regno Unito guardano con molta attenzione e cautela il ritorno alle costruzioni in legno che, come evidenzia una fonte autorevole come la BBC, dando voce alla London Fire Authority (in sostanza il Comando dei Vigili del Fuoco di Londra), sono soggette ad un elevato rischio incendio non solo durante il loro utilizzo, ma anche durante la fase di costruzione [fig. 8 (sx) - fonte: bbc.co.uk] e mettono a rischio inoltre anche gli edifici adiacenti o nelle immediate vicinanze, come è accaduto per la costruzione in fig. 8 (dx - fonte: bbc.co.uk).

Fig. 8 - Incendio su un edificio in legno in fase di costruzione (sx) e su un edificio adiacente ad un edificio in legno andato in fiamme (dx) - fonte delle immagini: bbc.co.uk.

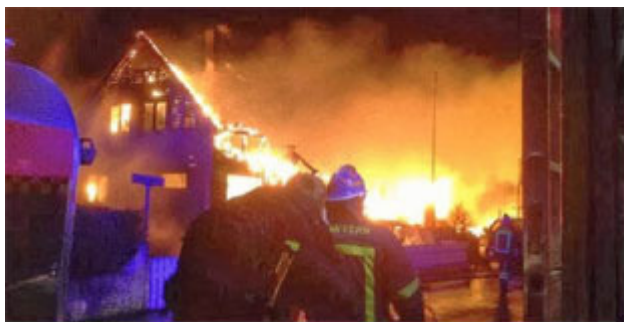
Tutto ciò risulta determinante per evitare condizioni estreme come quella recentemente accaduta a Laerdaloyri, villaggio norvegese composto da costruzioni in legno, dove un incendio divampato nella notte si è propagato rapidamente, alimentato dai venti, distruggendo circa trenta abitazioni [fig. 9].

Fig. 9 - Incendio sulle abitazioni in legno del villaggio di Laerdalsoyri in Norvegia (fonte: aquariusreportages.blogspot.it).

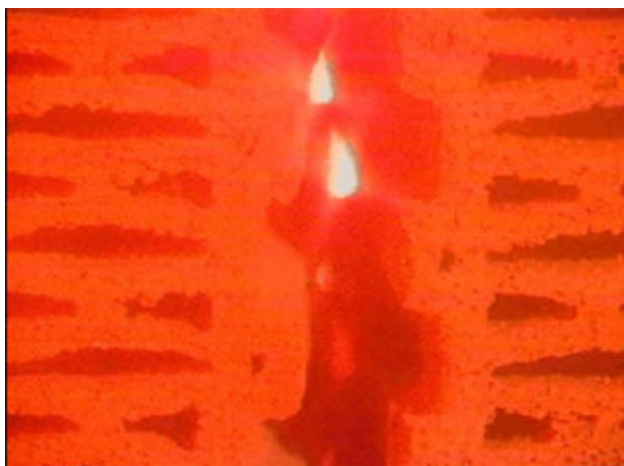
La muratura POROTON® è caratterizzata da un **comportamento al fuoco** ottimale, grazie alle caratteristiche naturali del materiale che la compone, ossia l'argilla cotta (il laterizio, fig. 10).

Fig. 10 - POROTON® in fase di cottura.

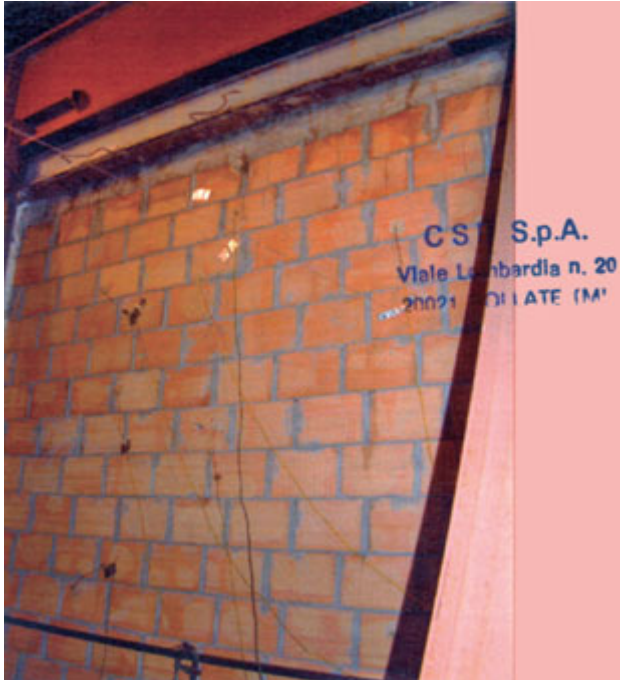
Per quanto riguarda la **resistenza al fuoco**, le pareti in laterizio POROTON® presentano **prestazioni ampiamente superiori** a quelle richieste nelle pratiche di prevenzione incendi, che possono essere ricavate secondo due procedure: tramite le tabelle fornite nel D.M. 16.2.2007 per le pareti non portanti e nella Circolare 15.2.2008 n°1968 dei VVF per le pareti portanti, oppure tramite determinazione sperimentale secondo prove da svolgersi secondo le nuove metodologie indicate nella UNI EN 1363-1 [fig. 11].

Fig. 11 - Prova di resistenza al fuoco su parete POROTON® portante.

Inoltre è disponibile la prova sperimentale svolta su una **parete portante POROTON®** 800 di spessore 25 cm non intonacata che ha fornito REI 240, sottolineando ancora una volta le **eccellenti qualità di resistenza al fuoco del laterizio POROTON®**.

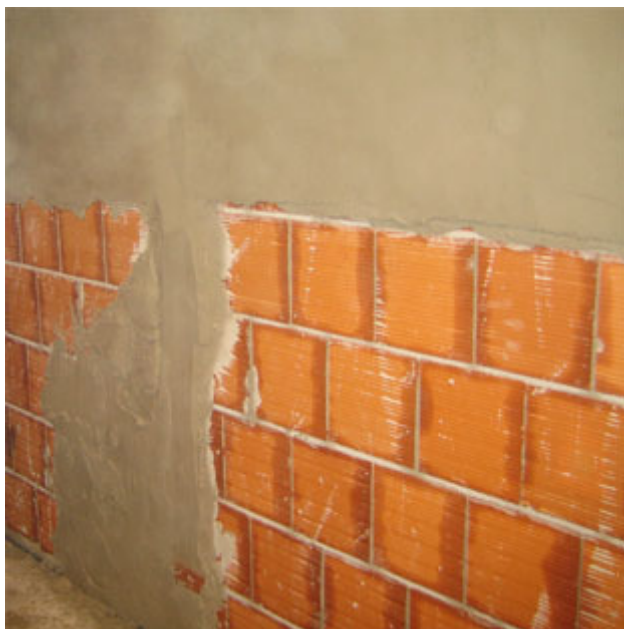
La **semplicità dei materiali e della posa in opera** [fig. 12], contestualmente alla mancanza di complicazioni esecutive per l'installazione di sistemi protettivi specifici, rende le **soluzioni POROTON® estremamente sicure ed affidabili** contro qualunque incendio.

Fig. 12 - Semplicità di posa in opera delle murature POROTON®: fase di intonacatura della parete.
